“XVII ЗУУНЫ МОНГОЛЫН ХОТУУД” ТӨСӨЛ

ТӨВ АЙМГИЙН ЭРДЭНЭ СУМЫН НУТАГ ДАХЬ САРЬДАГИЙН ХИЙДИЙН ТУУРТ ЯВУУЛСАН

Археологийн малтлага судалгааны ажлын тайлан

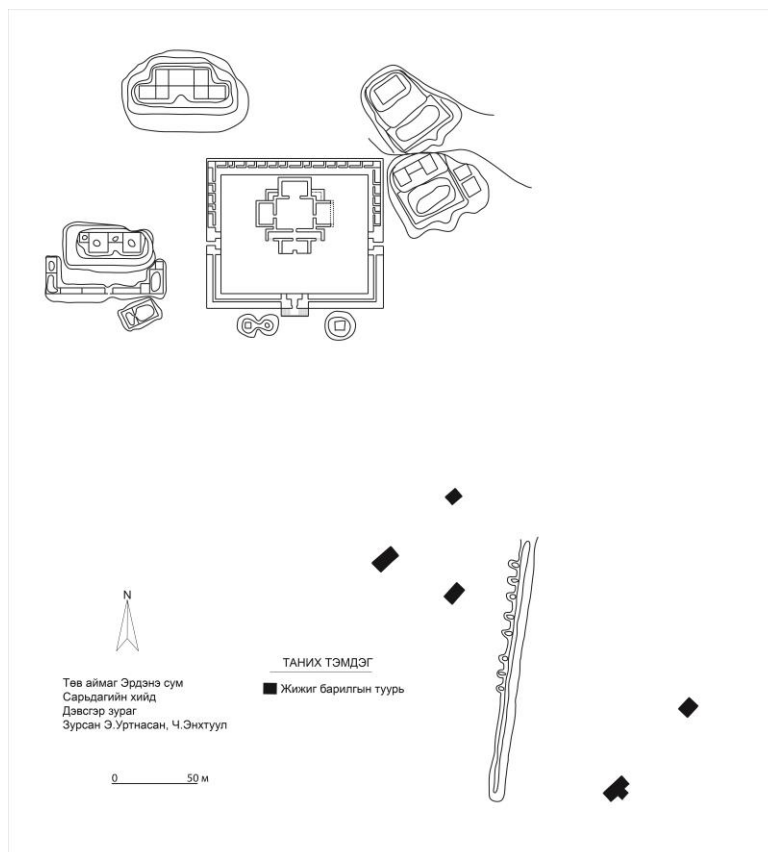
Сарьдагийн хийдийн дэвсгэр зураг

Хийдийн цогцолбор 12 барилгын туурь, 3 суварга, 1 чулуун хэрмээс бүрддэг бөгөөд хийдийг уулын энгэрт налуу газар барихдаа тусгайлан зассан довжоон дээр барьжээ. Түүх, археологийн хүрээлэн 2013-2015 оны 3 жилийн судалгааны явцад 5 барилгын туурийг илрүүлж, хийдийн дэвсгэр зургийг шинээр үйлдэв.

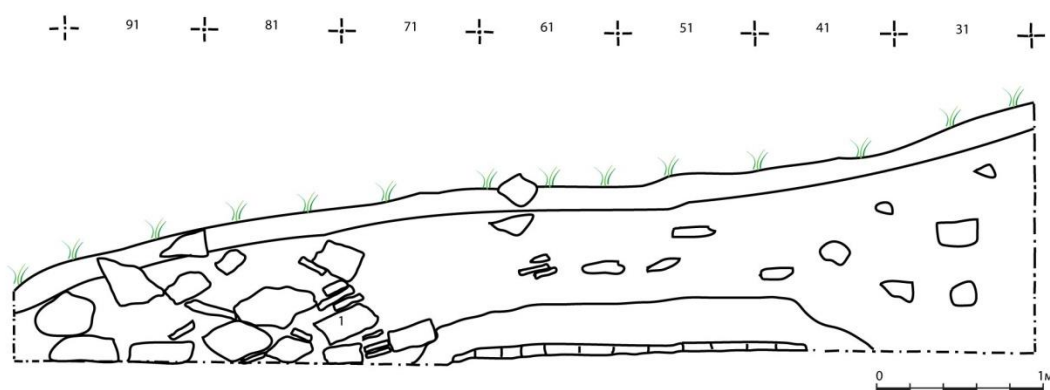
Зураг 1: Малтлага 15.1. 3-р үе. Баруун ханын хөндлөн зүсэлтийн гар зураглал

Барилгын баруун хана дагуу малтах явцад өнгөн хөрснөөс доош 50 см гүнээс талбай 71-аас ханын өрлөг мэдэгдэж эхлэв. Мөн 238 см гүнээс 51, 61, 51 талбайгаас хөндлөн эгнүүлсэн 13 хатаж өмхөрсөн дээврийн хавтгай мод илрэв. Модны өргөн нь 26см, зузаан нь 6 см байна. Тус моднуудын гар зураг, фото зургийн баримтжуулалт хийн цаг хугацааны хувьд амьжихгүй тул малтлагыг зогсоов. (гэрэл зураг №1, 52,53)

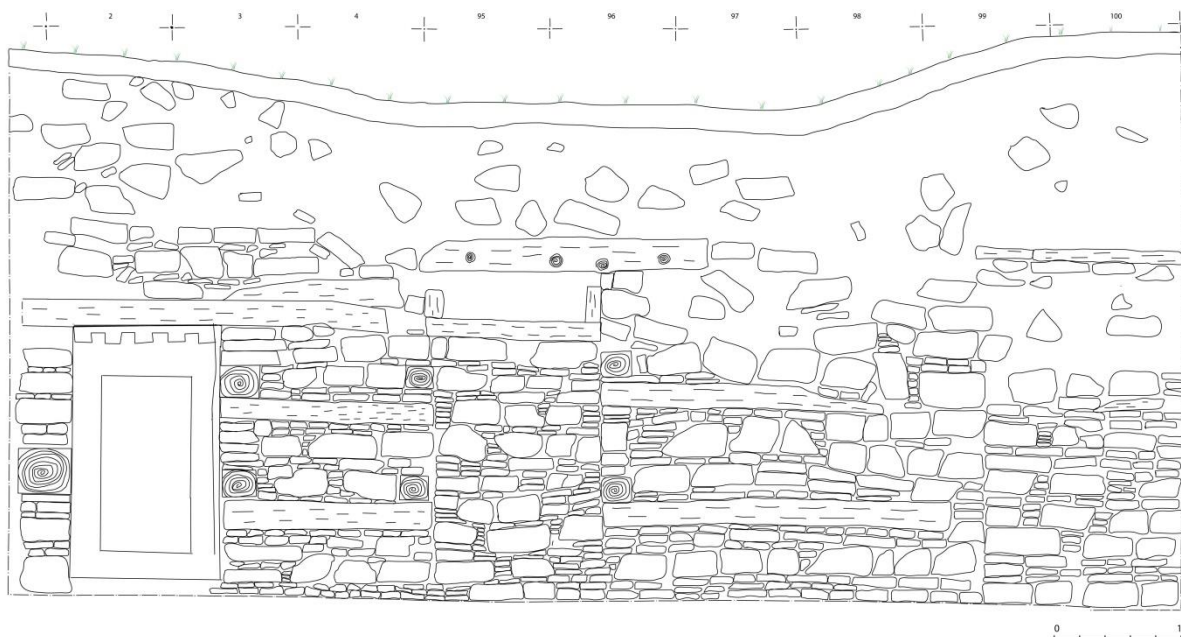
Зураг 2: Малтлага 15.1,2 10-р үе буюу хойд ханы хөндлөн зүсэлтийн зураг

Барилга № 6-ыг тасалгааг модон шалаар битүү шалалсан аж. 2 дөрвөлжин баганы хооронд хөндлөн байрлалтай модон шалтай бол 2 баганы гадна тал босоо байдалтай модон шалтай байна. Уг шал 3 метрийн урттай 25-

30 см өргөн, 10 см зузаантай байна. Малтлагын талбайн дунд хэсгээр модон шалан дээр их хэмжээний цац гарлаа.

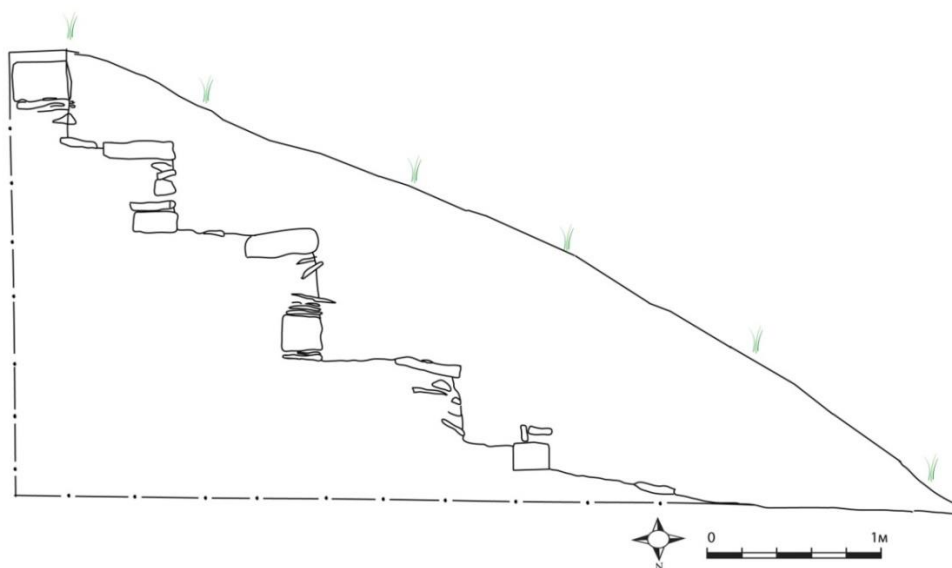
Зураг 4: Малтлага 16. Суварга №3-ын баруун хананы хөндлөн зүсэлтийн гар зураглал

Суваргын баруун талд 1 метрийн өргөнтэй суваг малтав. Газрын түвшингөөс эхний шат эвдэрсэн байдалтай 1 метр үргэжилнэ. Нийт 4 шаталсан өрлөг үргэлжлэх бөгөөд 1- өрлөг 20 см өндөр 50 см өргөн, 2-р өрлөг 42 өндөр, 50 см өргөн, 3-р өрлөг 60 см өндөр, 60 см өргөнтэй тус тус шаталсан байдлаар үргэлжилж байна (зураг №4).

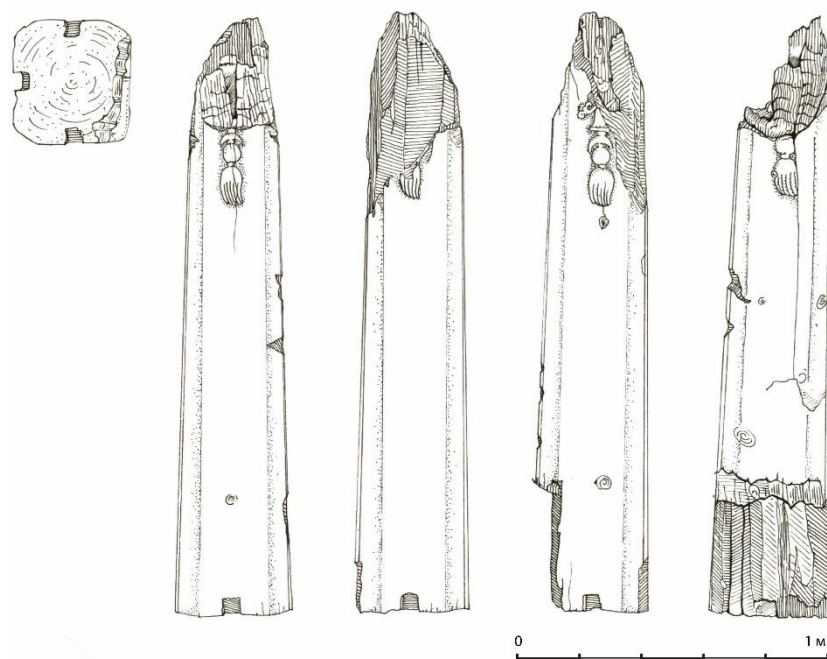
Зураг 5: Багана 4-талаас харуулсан гар зураг

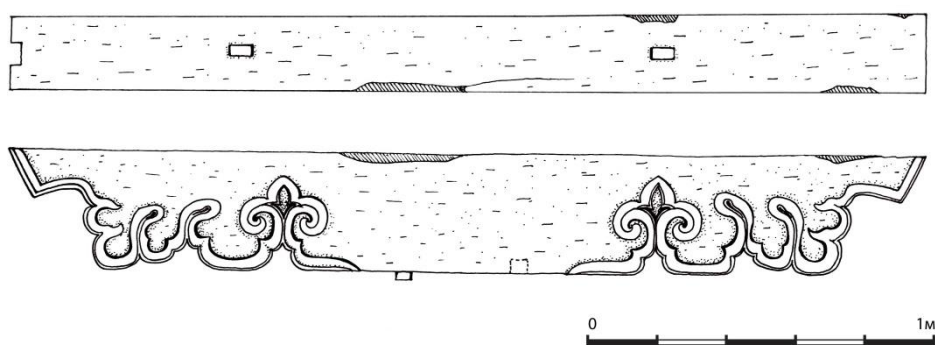
Зураг 6: Сийлбэр далавч (их нум). Гар зураг

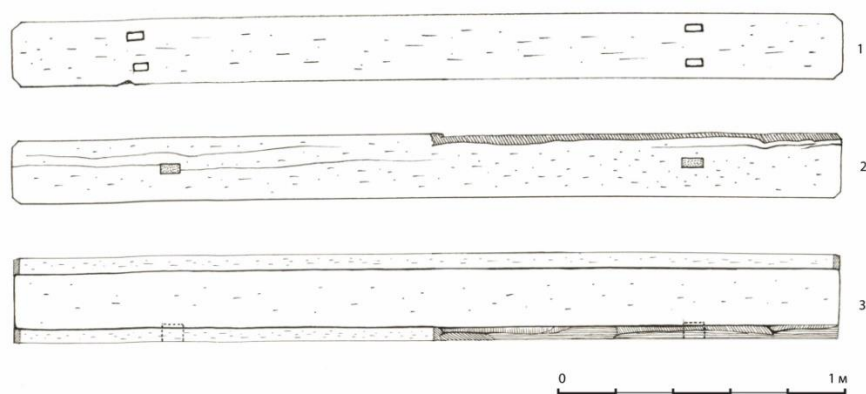
Зураг 7: Дам нуруу 1. Хойд, доод болон хажуу талаас харуулсан гар зураг

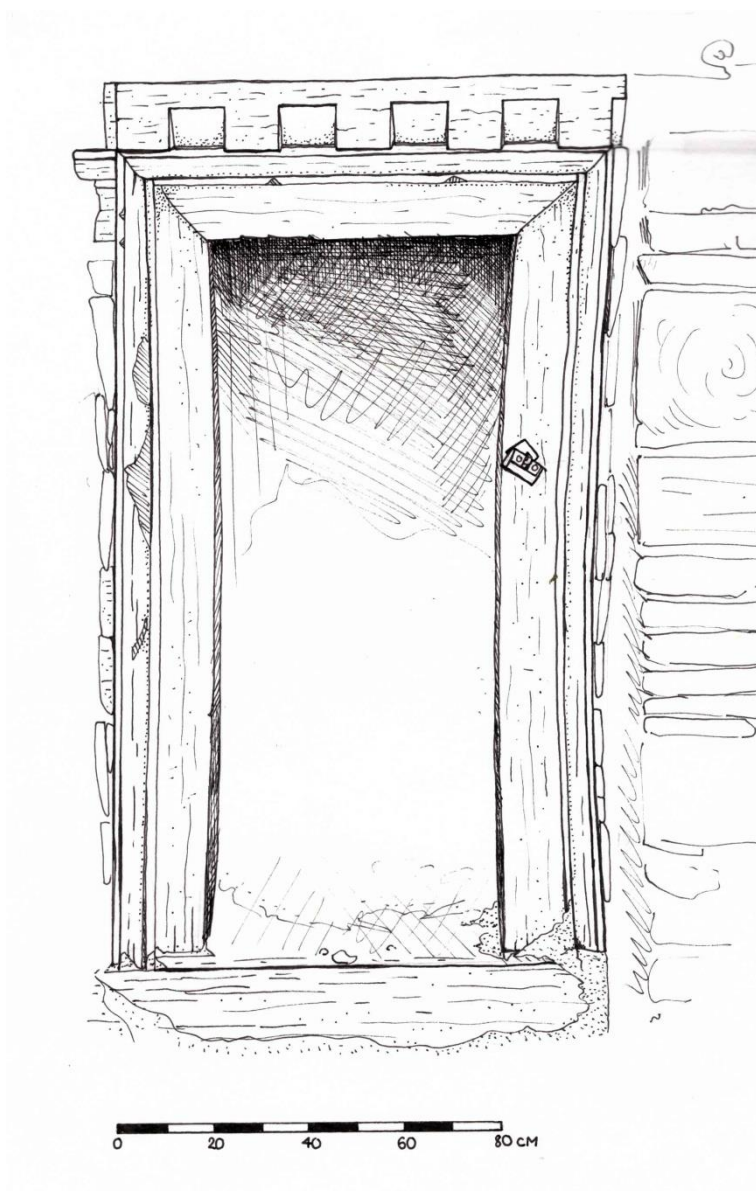
Зураг 15: Модон хаалганы гар зураг

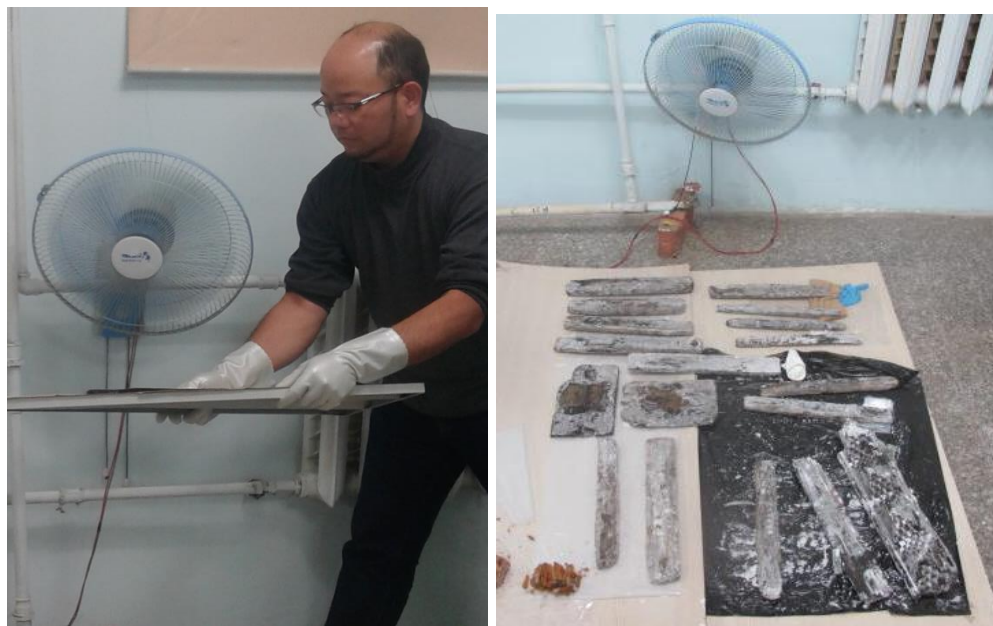
Хатаалтын явц

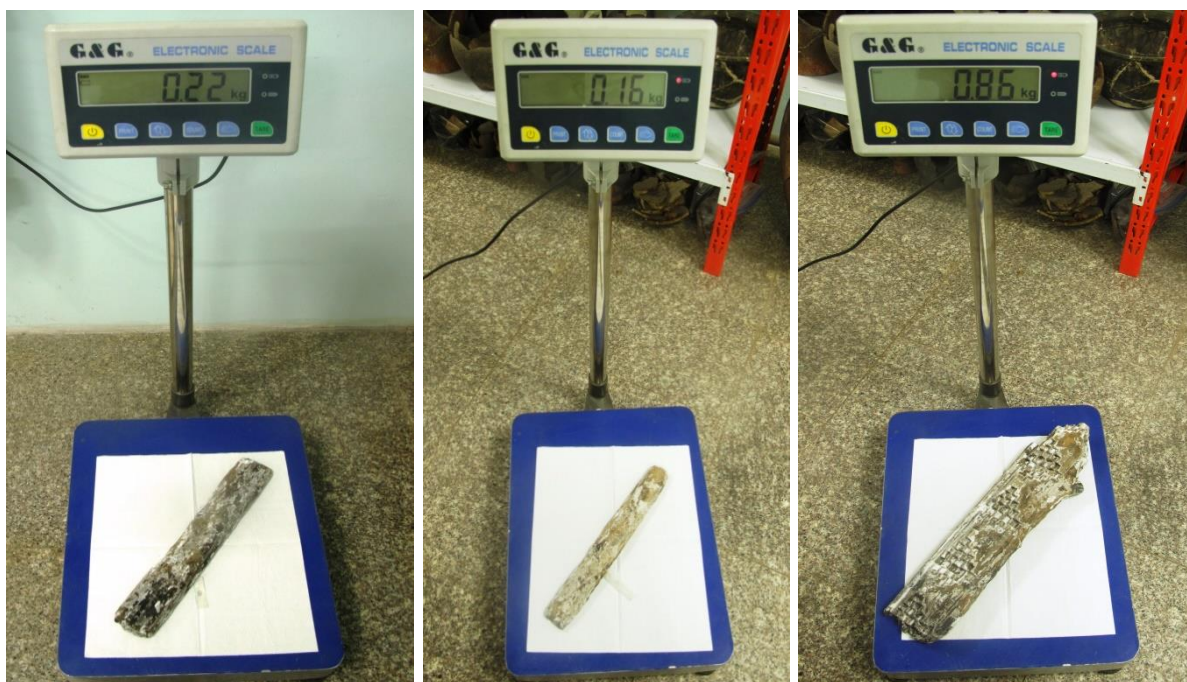
Дээж модны тогтсон хатаалтын жин

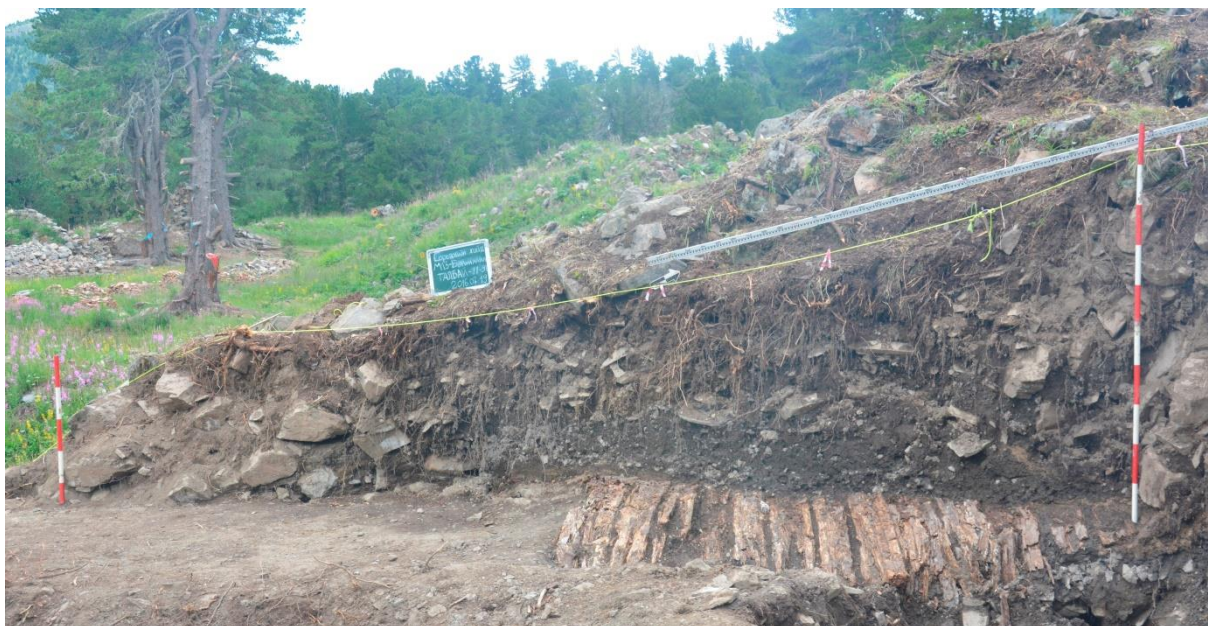
Зураг 53: Малтлага 15.1. 3-р үе-талбай 11-98, Барилгын баруун талын хана

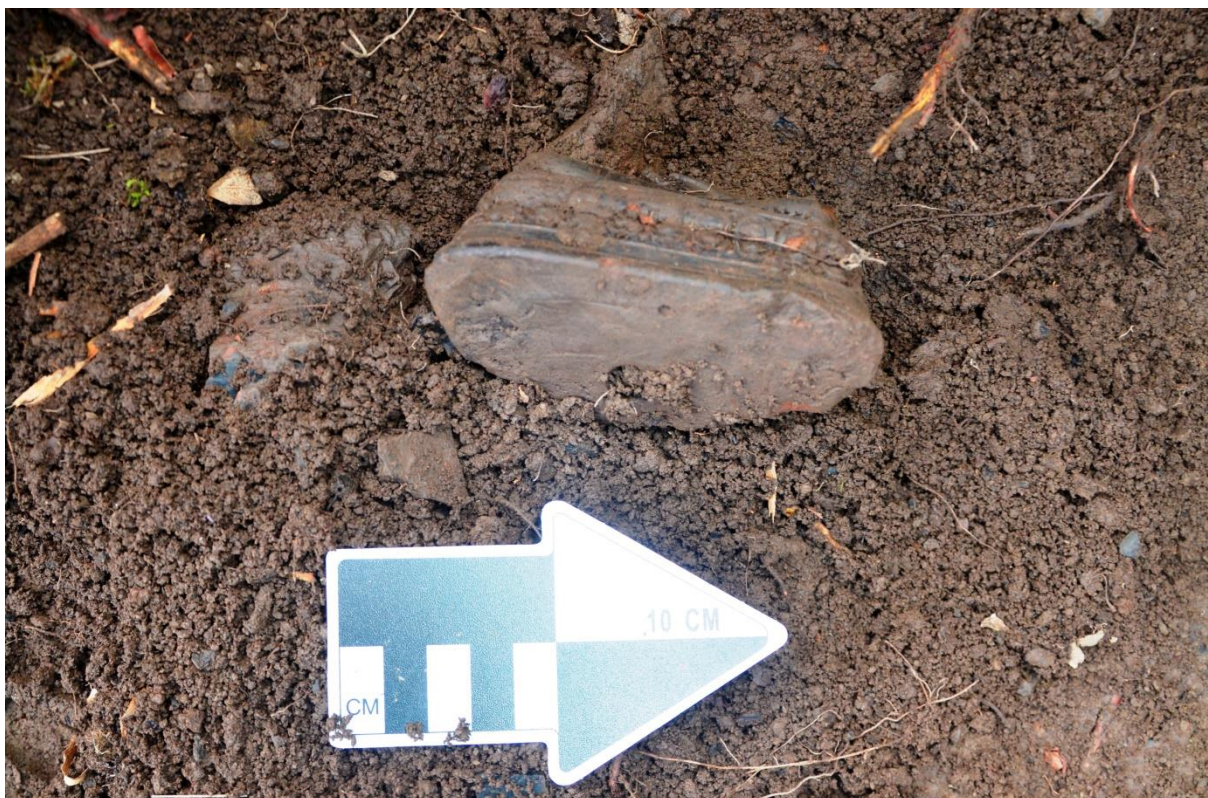
Зураг 55: Малтлага 15.1. 4-р үеэс илэрч буй шавар бурханы хагархай суурь

4-р үе. Малтлагын дараагийн үе буюу 4-р үеийг 60 см зузаантай хойд хана дагуу талбайнд явуулахад шороо багатай том чулуу гарч байв. Малтлагын 307 см гүнээс язгуурын таван бурханы шавар суурь гарлаа. (гэрэл зураг №1, 54.55.60)

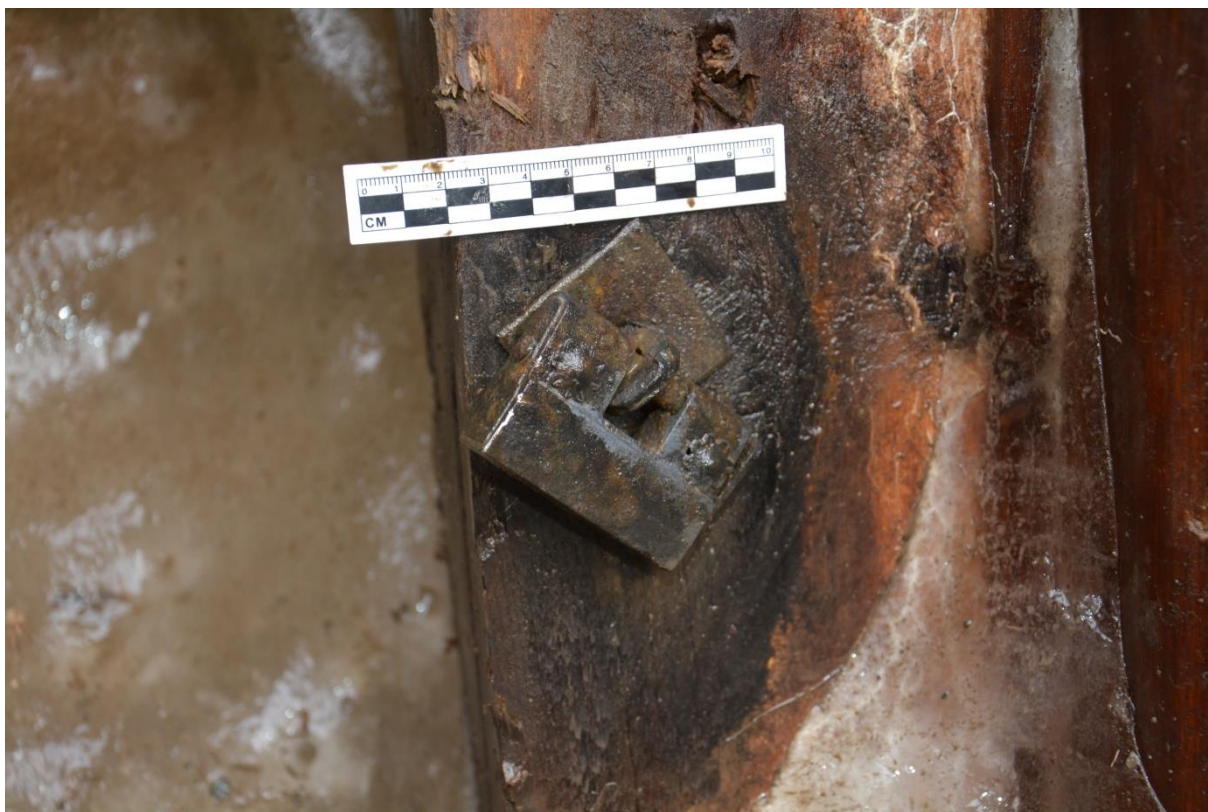
Зураг 73: Малтлага 15.1, Модон хаалга дахь монгол цоож

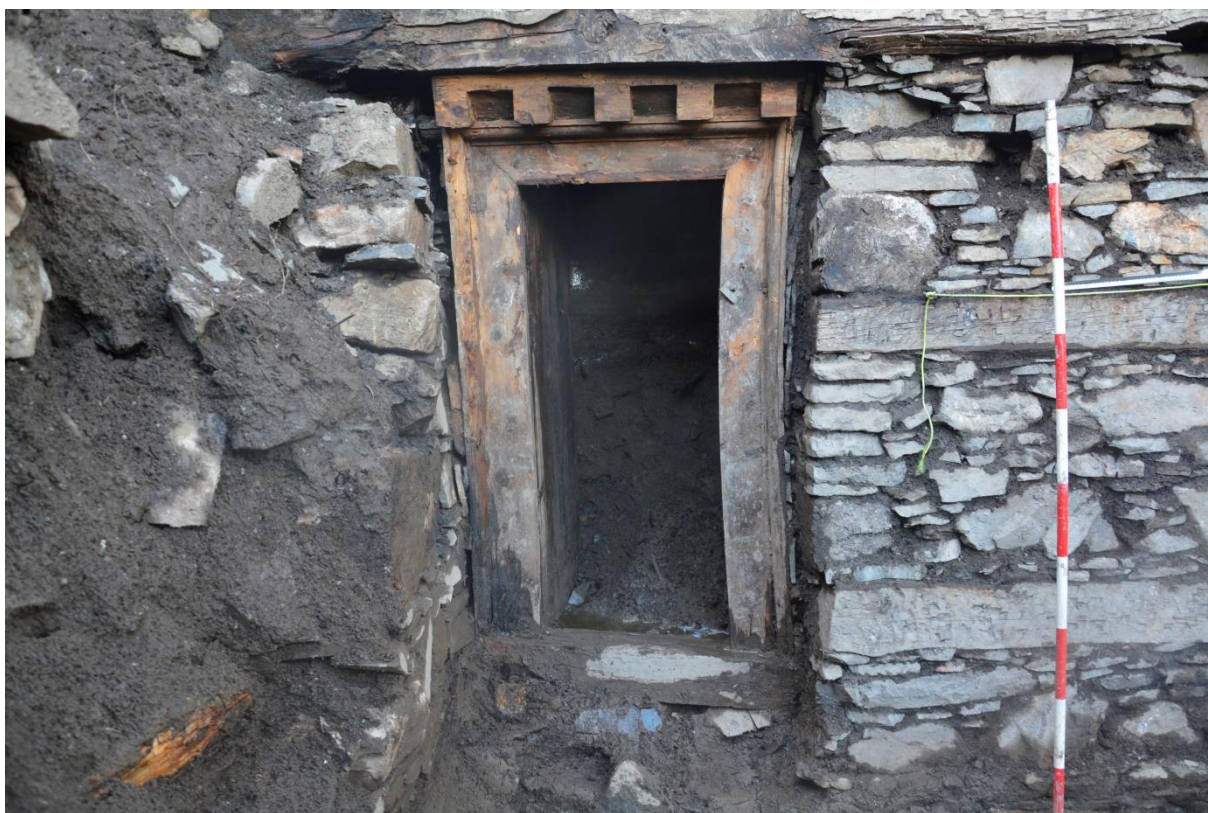
Зураг 74: Малтлага 15.1. 10үе-р. Модон хаалга
